| Obiekt: | Likwidacja barier w budynku Urzędu Gminy w Galewicach | | |
| Przełom rysunku: | Rzut II piętra- inwentaryzacja | | Skala: 1:50 |
| Data: | luty 2026 | Nr rysunku | 3 |

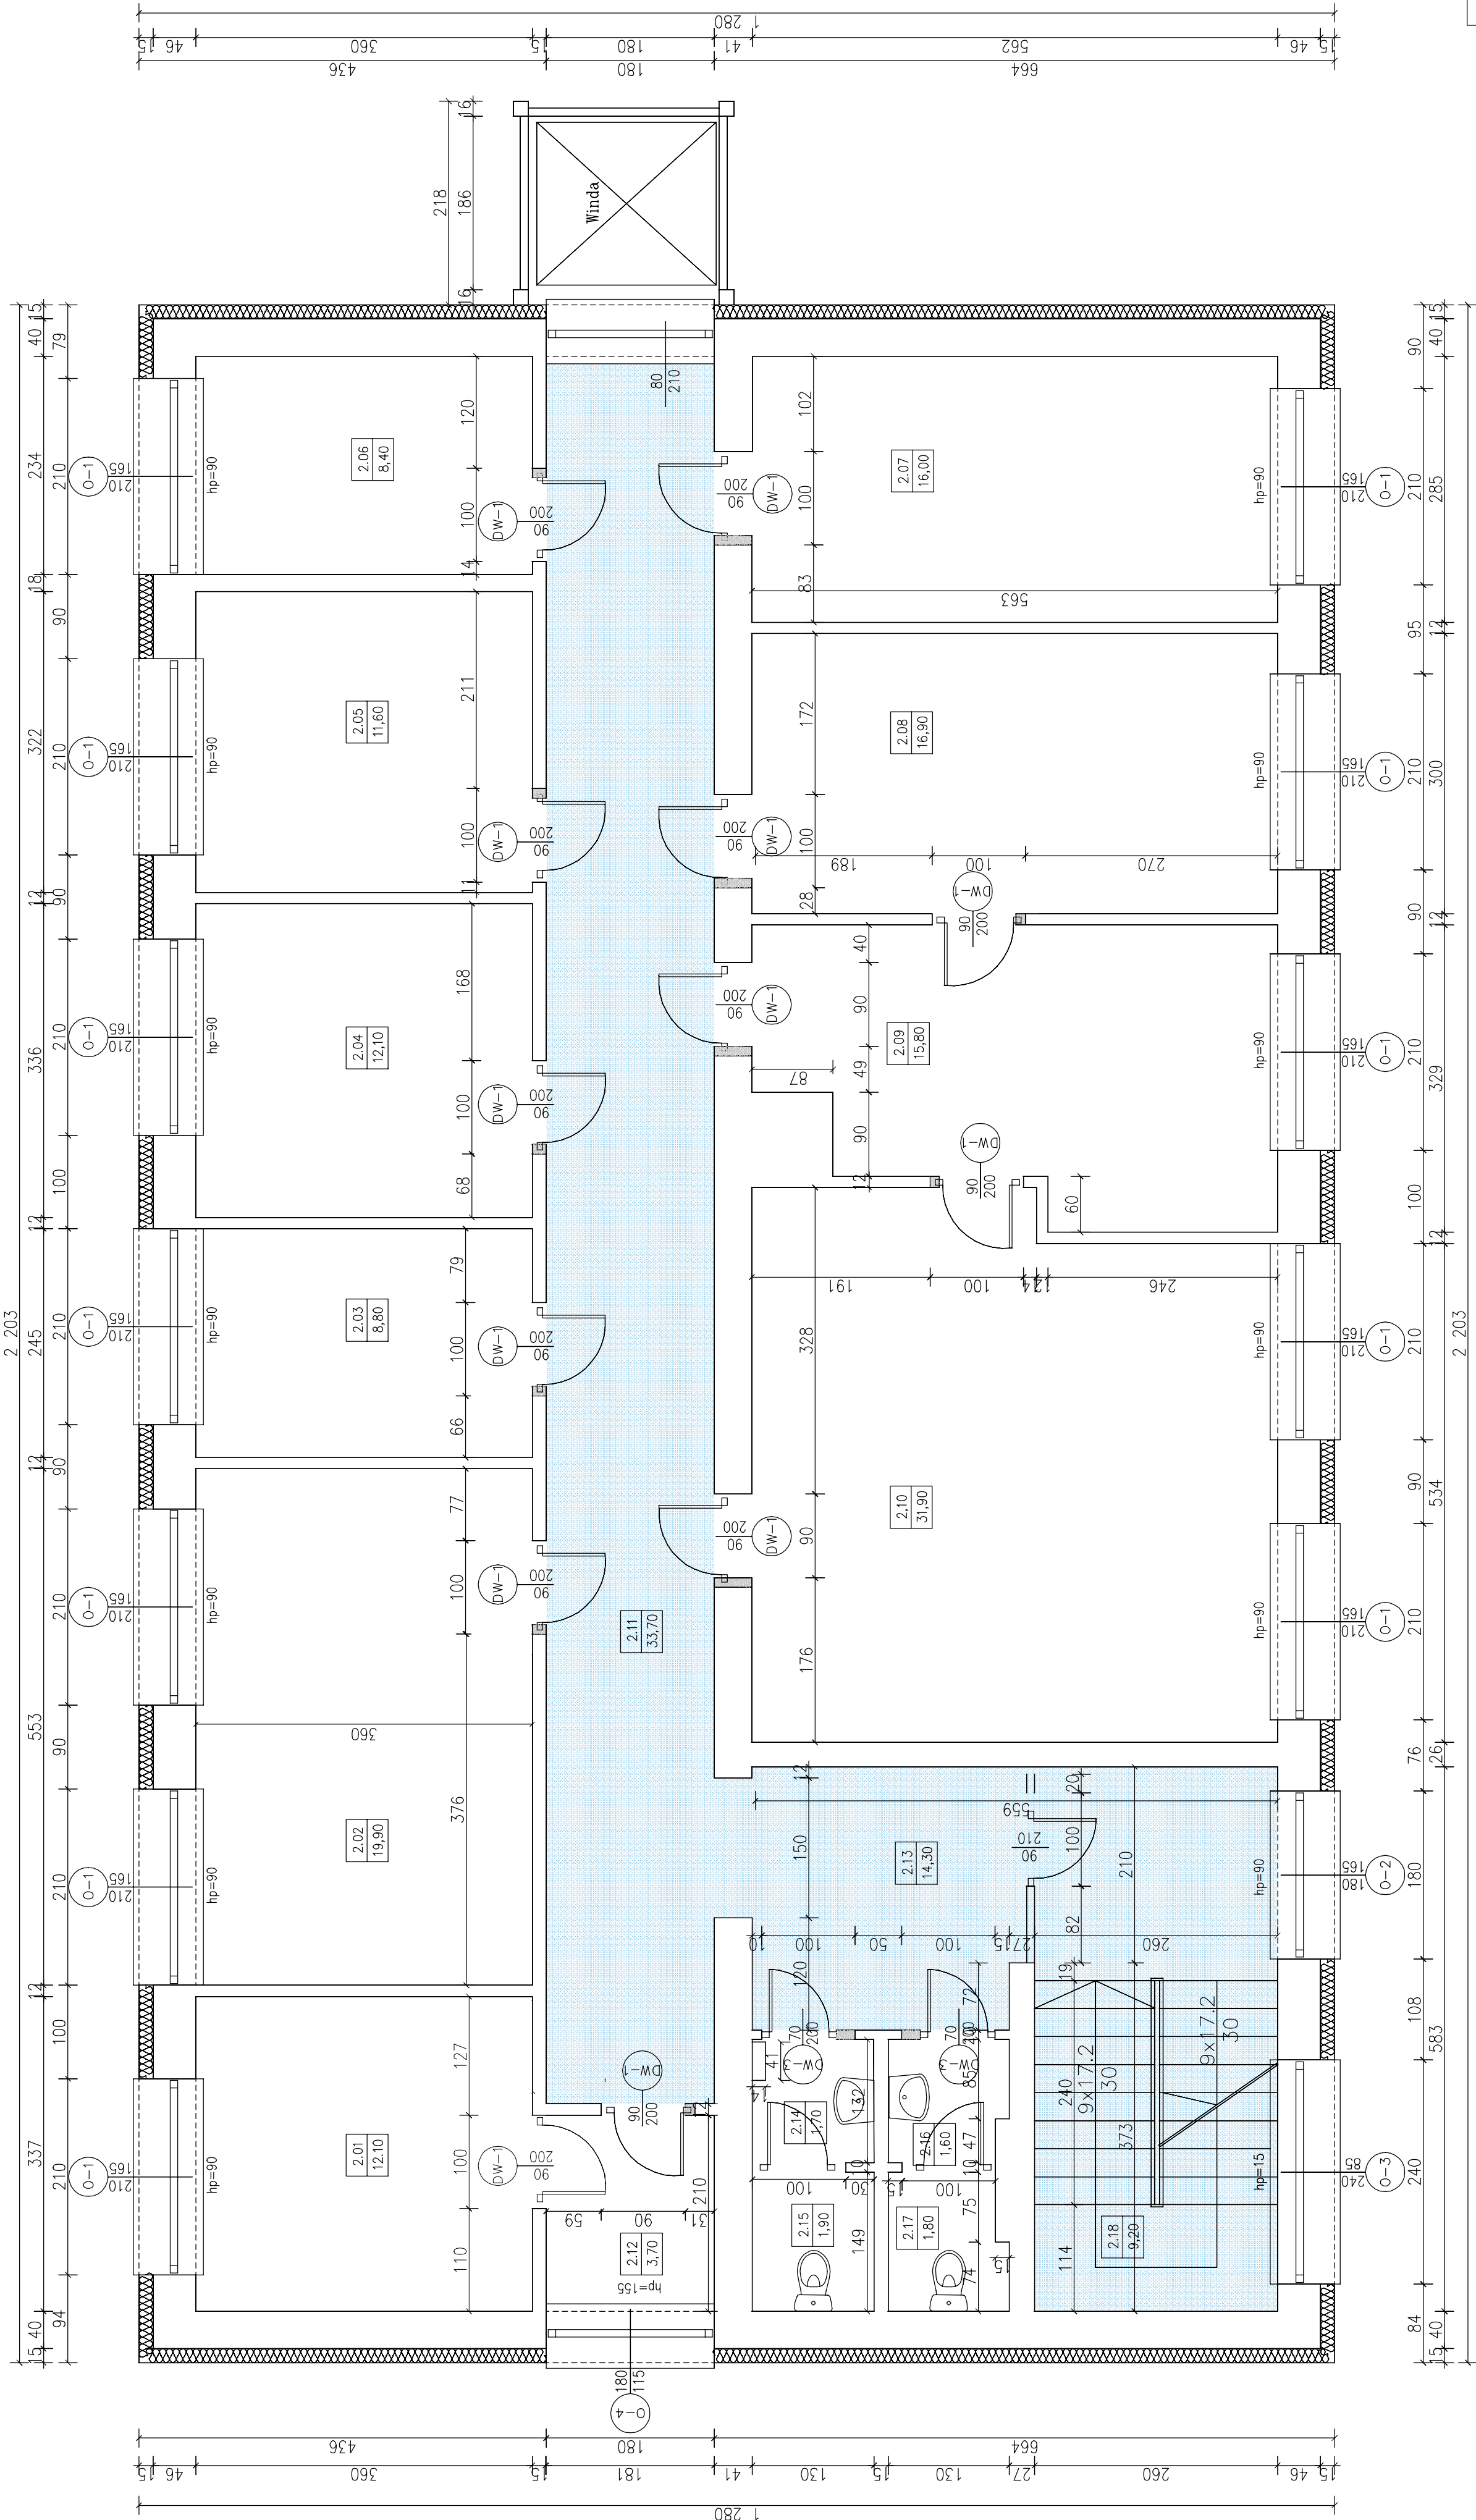
W budynku występują różnice poziomów posadzek do 2 cm pomiędzy korytarzem z klatką schodową (łastriko) a pomieszczeniami biurowymi (panele, wykładzina). Powoduje to powstanie progów w przejściach drzwiowych, stanowiących barierę dla osób poruszających się na wózkach oraz osób z ograniczoną mobilnością.
