| Objekt: | Likwidacja barier w budynku Urzędu Gminy w Galewicach | | |
| Adres: | 98-405 Galewice, ul. Wieluńska (dz. nr 151/2) | | |
| | Rzut I piętra- inwentaryzacja | | |

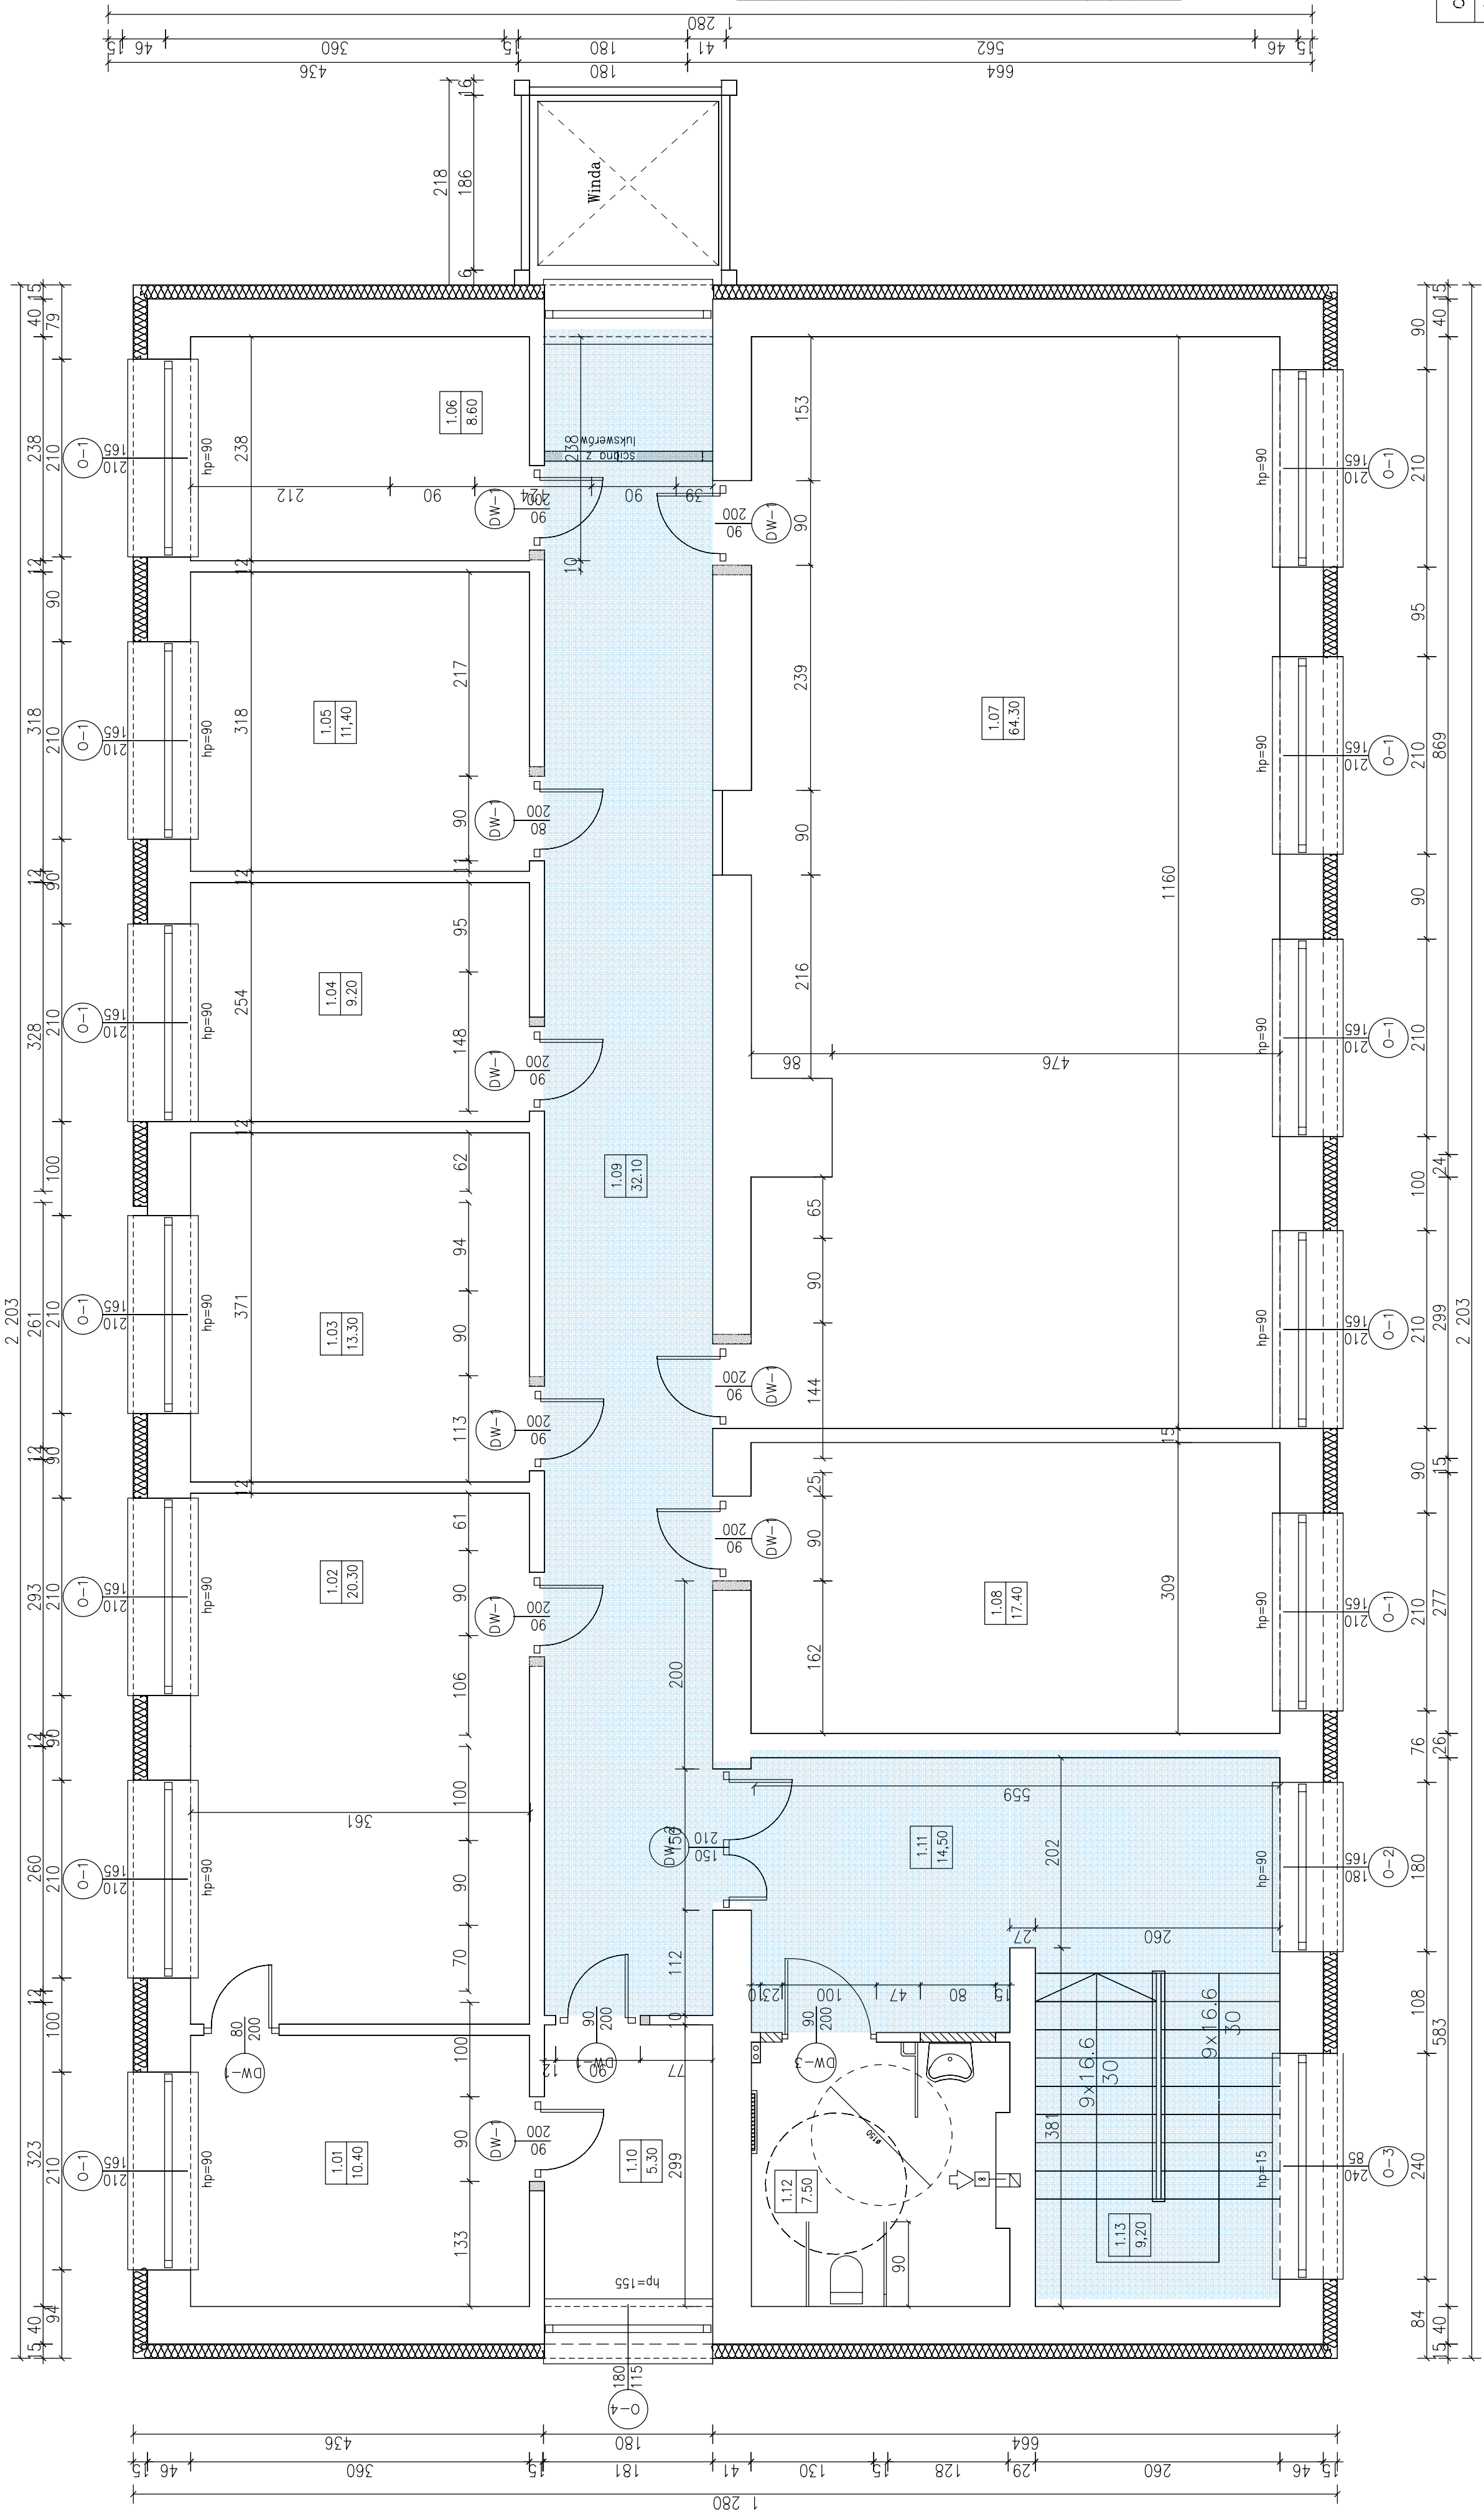
| Data: | luty 2026 | | Nr rysunku<br>1 |

W budynku występują różnice poziomów posadek do 2 cm pomiędzy korytarzem z klatką schodową (lastriko) a pomieszczeniami biurowymi (panele, wykładzina). Powoduje to powstanie progów w przejściach drzwiowych, stanowiących barierę dla osób poruszających się na wózkach oraz z ograniczoną mobilnością.
